VERIFICA SPEDITIVA DELLE CRITICITÀ STATICHE DELL'EDIFICIO “EX IPPODROMO – PORZIONE EX COLOMBOFILI”

Modena, 18/12/2020

Ing. Elisa Modena

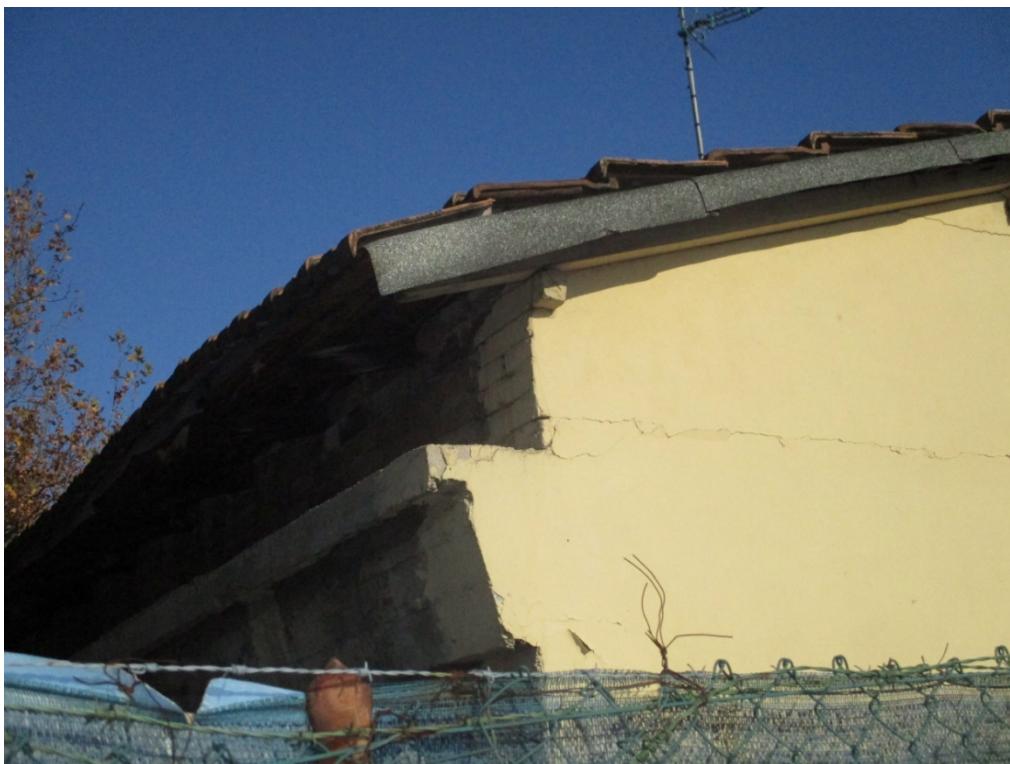
Figura 6: Foto dall'esterno – Fabbricato n°1.
Evidente Lesione orizzontale in corrispondenza del collegamento fra il solaio e il timpano in muratura.

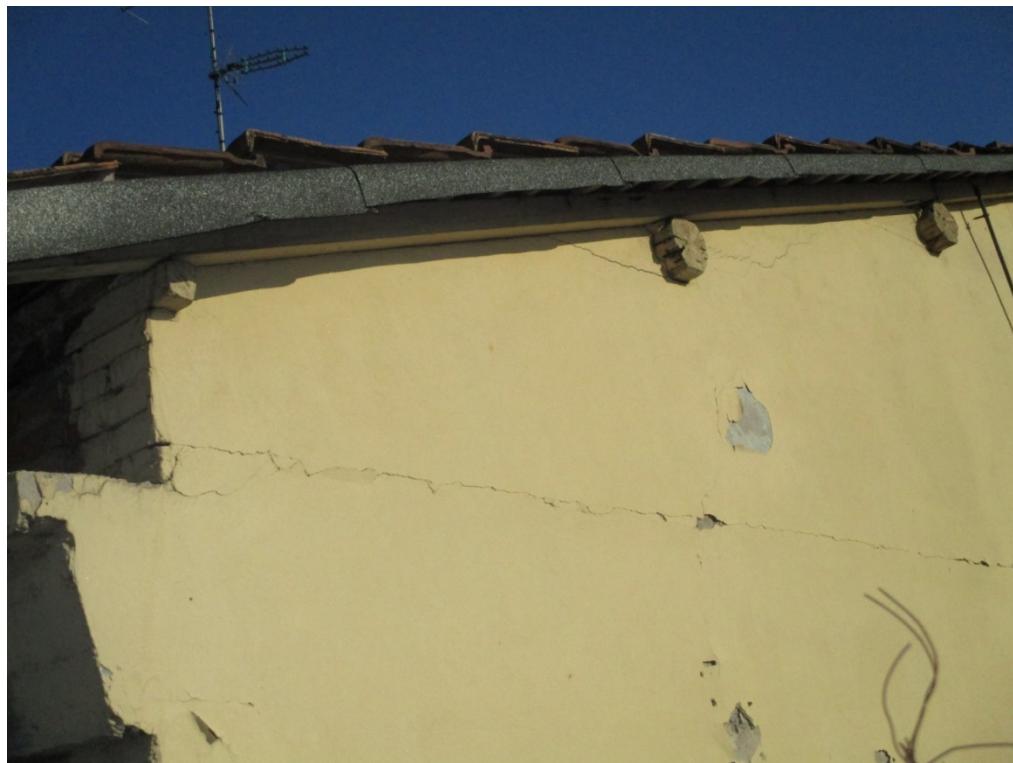
Figura 7: Foto dall'esterno – Fabbricato n°1.

Evidente Lesione orizzontale in corrispondenza del collegamento fra il solaio e il timpano in muratura.

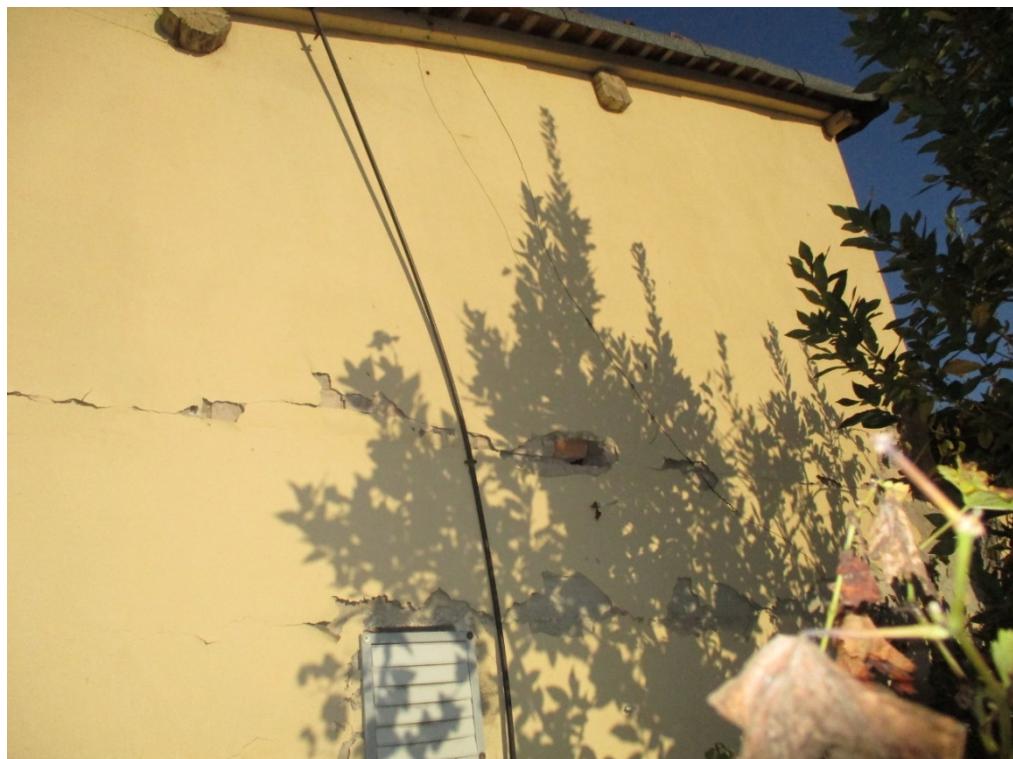
Figura 8: Foto dall'esterno – Fabbricato n°1.

Evidente Lesione orizzontale in corrispondenza del collegamento fra il solaio e il timpano in muratura.

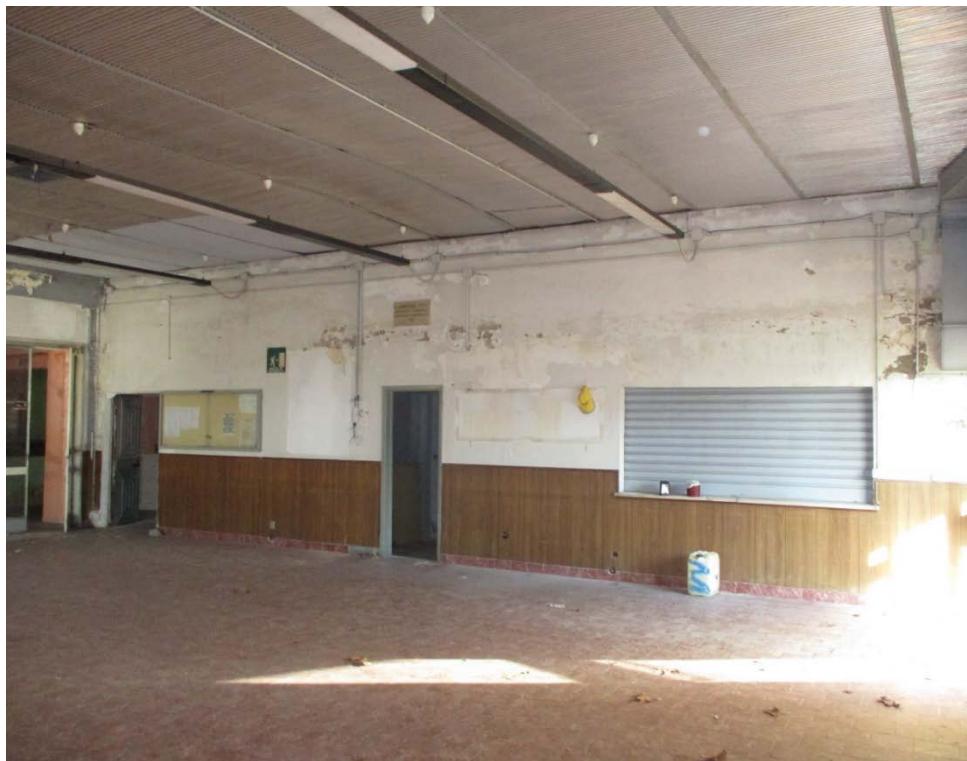
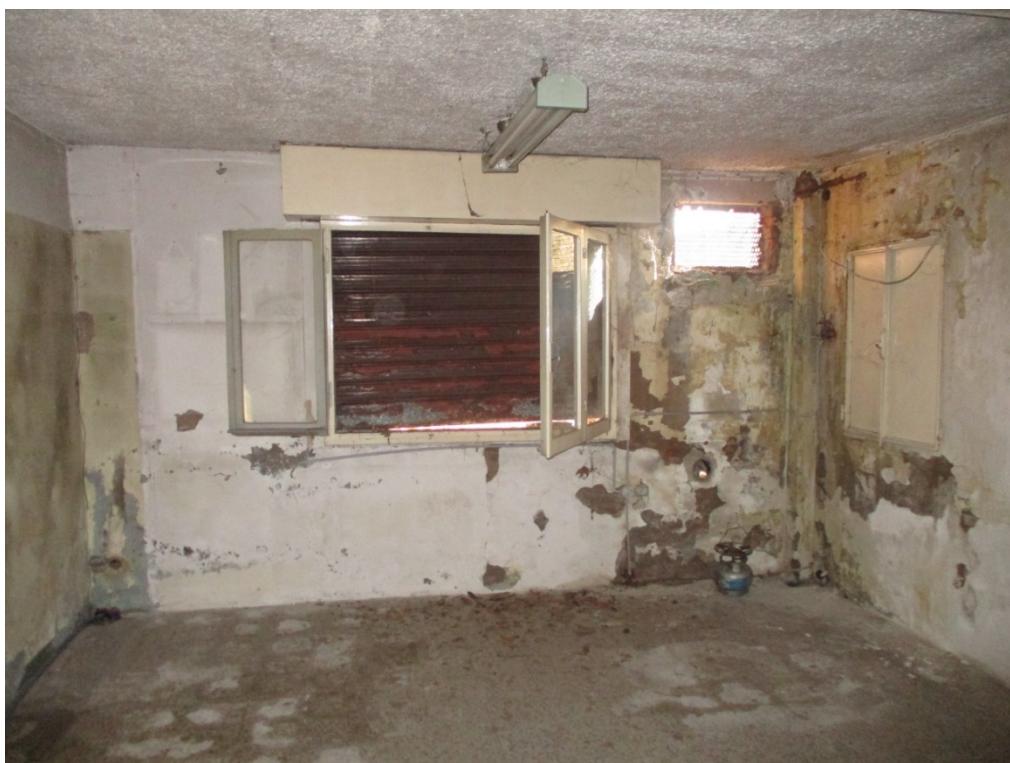
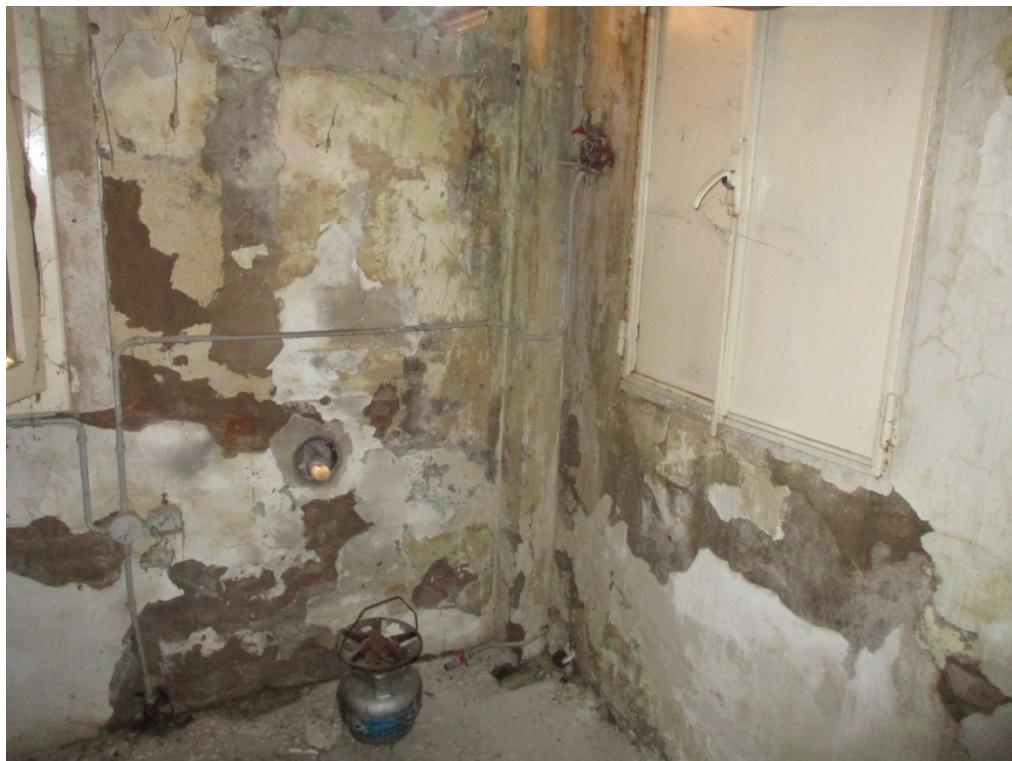
Figura 9: Foto interne – Fabbricato n°1.
Distacco dell'intonaco dovuto a problemi di umidità.

Figura 10: Foto interne – Fabbricato n°1.
Distacco dell'intonaco dovuto a problemi di umidità.

Figura 11: Foto interne – Fabbricato n°1.
Distacco dell'intonaco dovuto a problemi di umidità.

Infine, sono presenti probemi di umidità che sembrano non intaccare la parte strutturale del fabbricato.

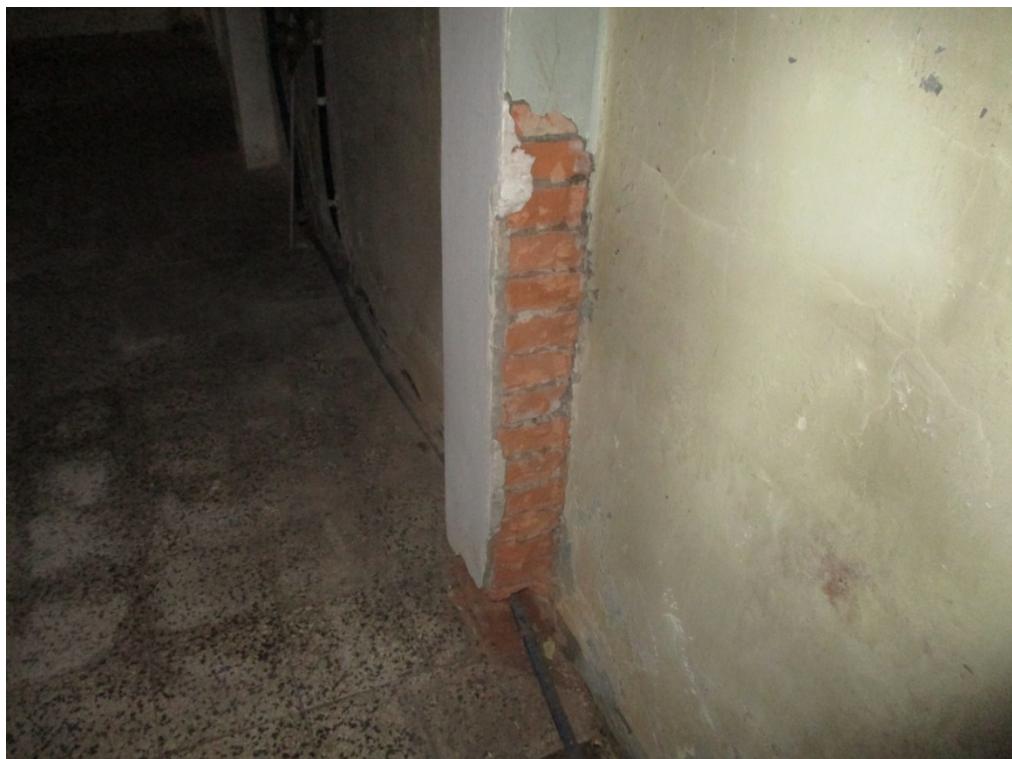
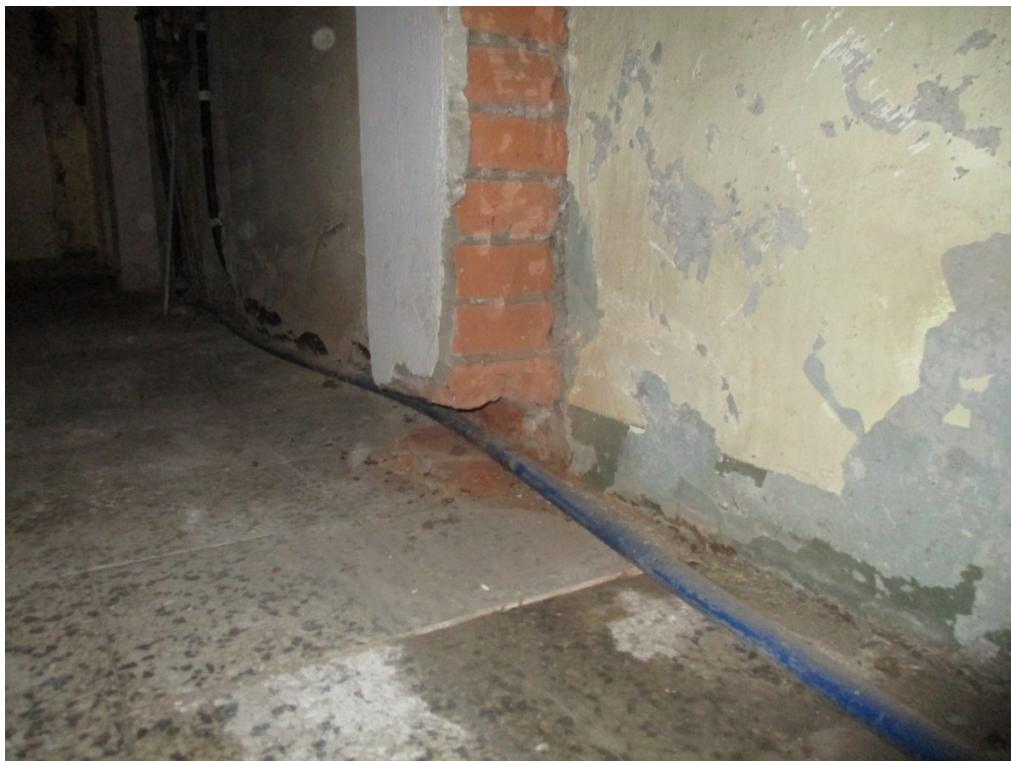
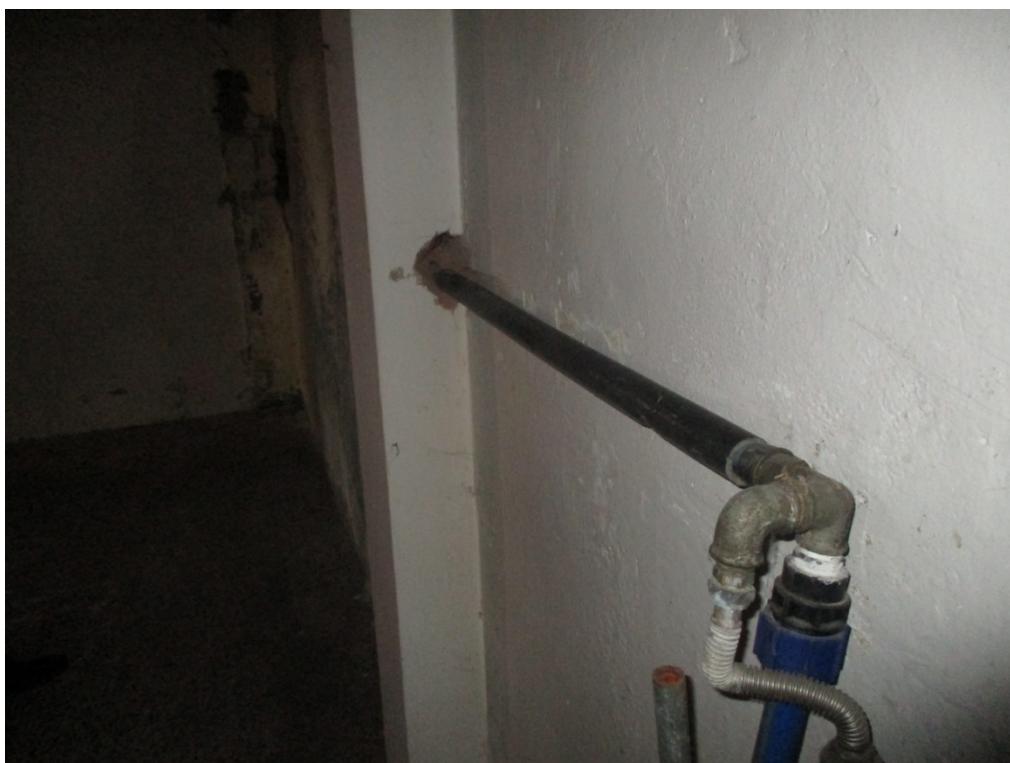
Figura 12: Foto interne – Fabbricato n°1.
Grave danneggiamento del Pilastro in muratura per passaggio degli impianti.

Figura 13: Foto interne – Fabbricato n°1.
Grave danneggiamento del Pilastro in muratura per passaggio degli impianti.

Figura 14: Foto interne – Fabbricato n°1.
Grave danneggiamento del Pilastro in muratura per passaggio degli impianti.

Tutti i corpi di fabbrica non adeguatamente ammorsati risultano essere delle forti vulnerabilità per la struttura. In particolare, sono infatti stati riscontrati danneggiamenti alla base di alcuni pilastri in muratura per permettere il passaggio degli impianti.

Si ritiene necessario eseguire indagini più approfondite sul fabbricato.

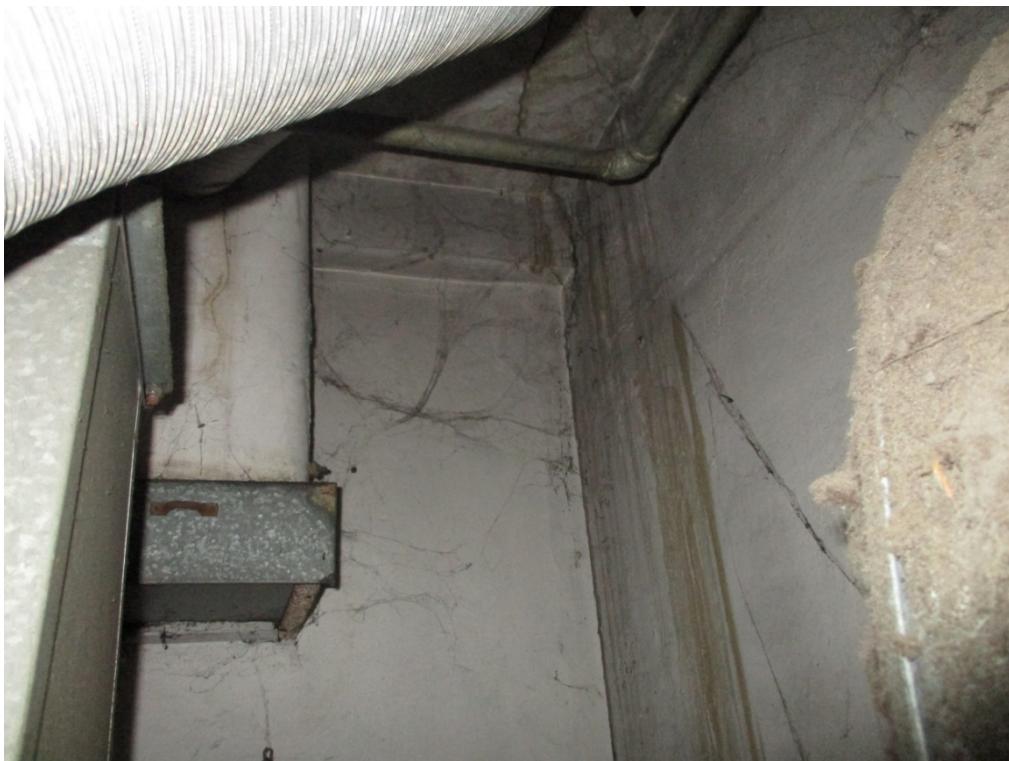
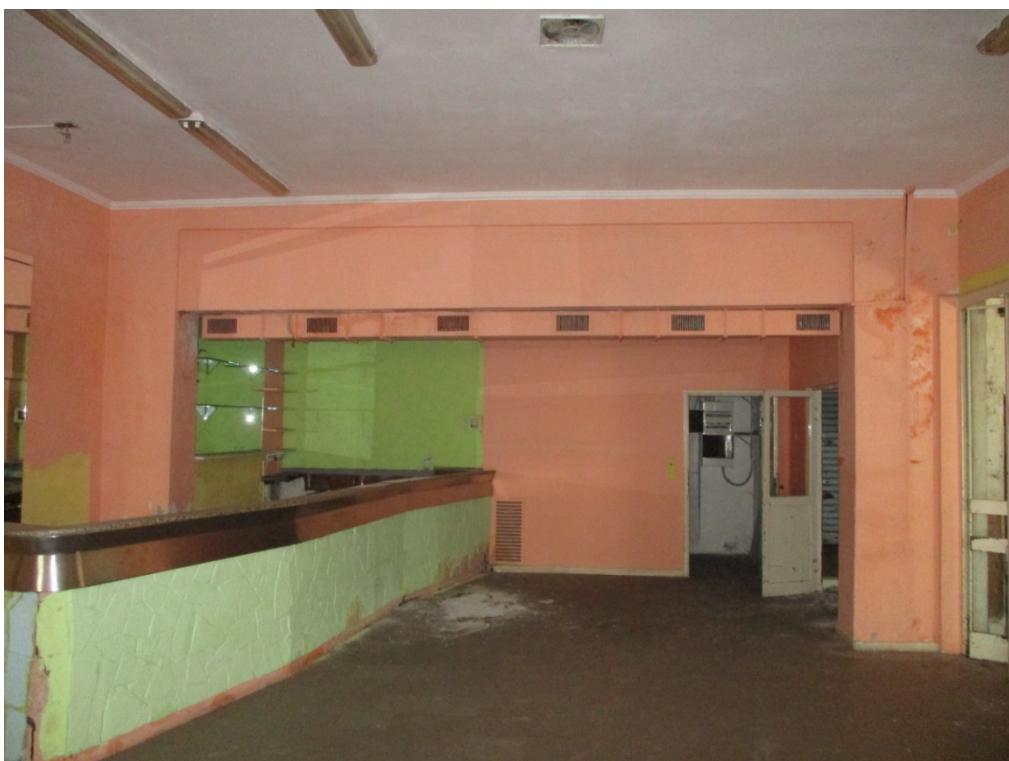
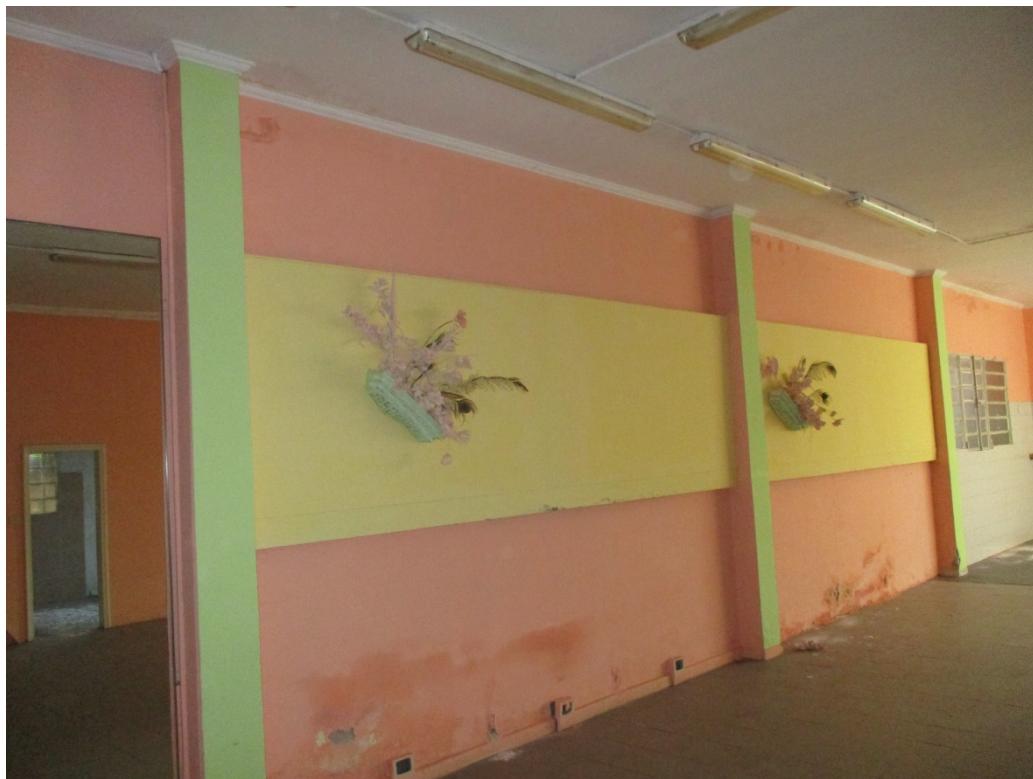
Figura 15: Foto interne – Fabbricato n°1.
Struttura portante in calcestruzzo armato in discrete condizioni.

Figura 16: Foto interne – Fabbricato n°1.
Struttura portante in calcestruzzo armato in discrete condizioni.

Figura 17: Foto interne – Fabbricato n°1.
Struttura portante in calcestruzzo armato in discrete condizioni.

La struttura principale in calcestruzzo complessivamente sembra essere in un buono stato di conservazione.

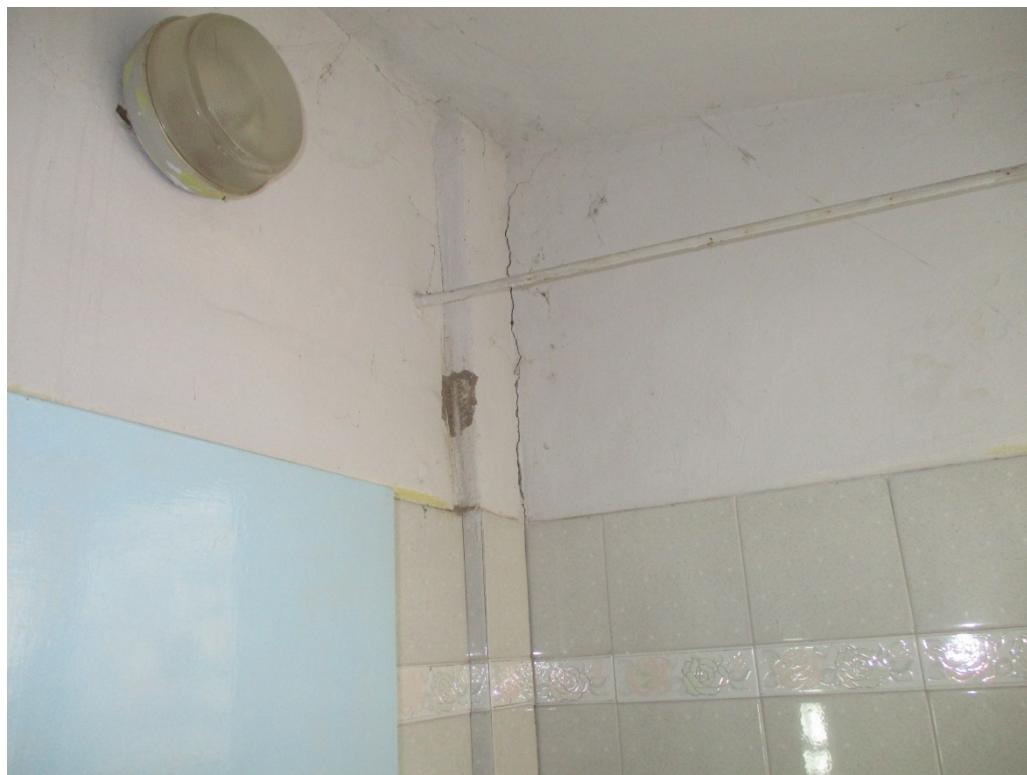
Figura 18: Foto interne – Fabbricato n°1.
Mancato ammorsamento fra la struttura principale in calcestruzzo armato e strutture in muratura costruite
successivamente.

Successivamente sono stati realizzati diversi corpi di fabbrica in muratura non correttamente collegati con la struttura principale come si può vedere dalle immagini riportate in precedenza.

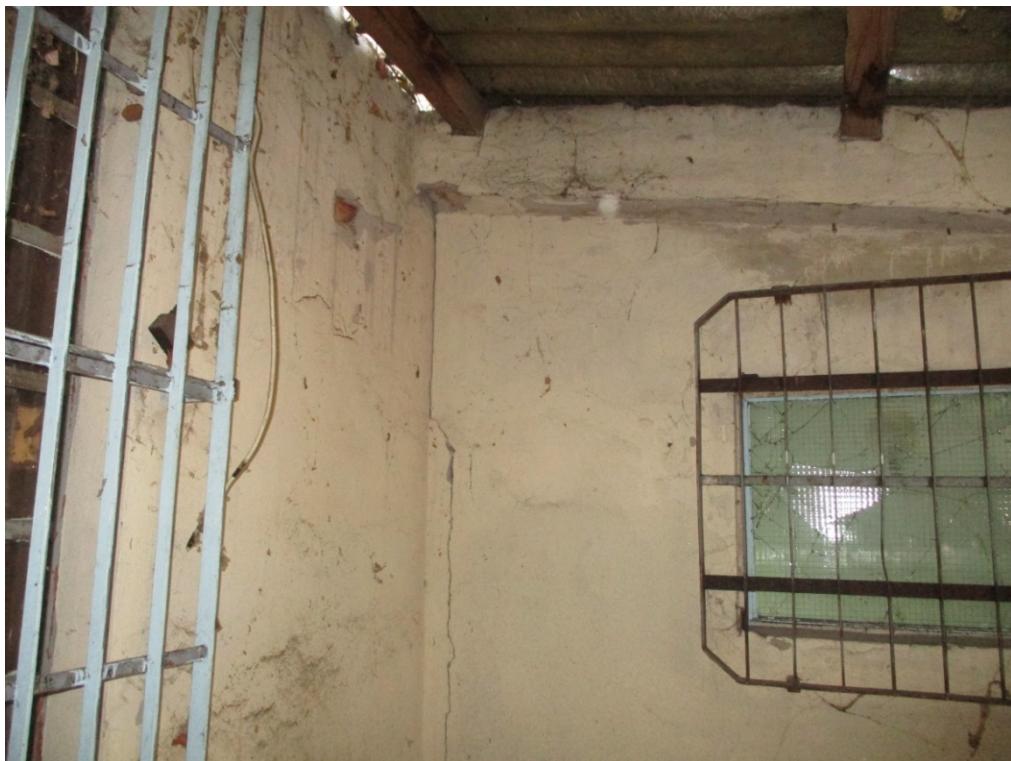
Figura 19: Foto interne – Fabbricato n°1.

Mancato ammorsamento fra la struttura principale in calcestruzzo armato e strutture in muratura costruite successivamente.

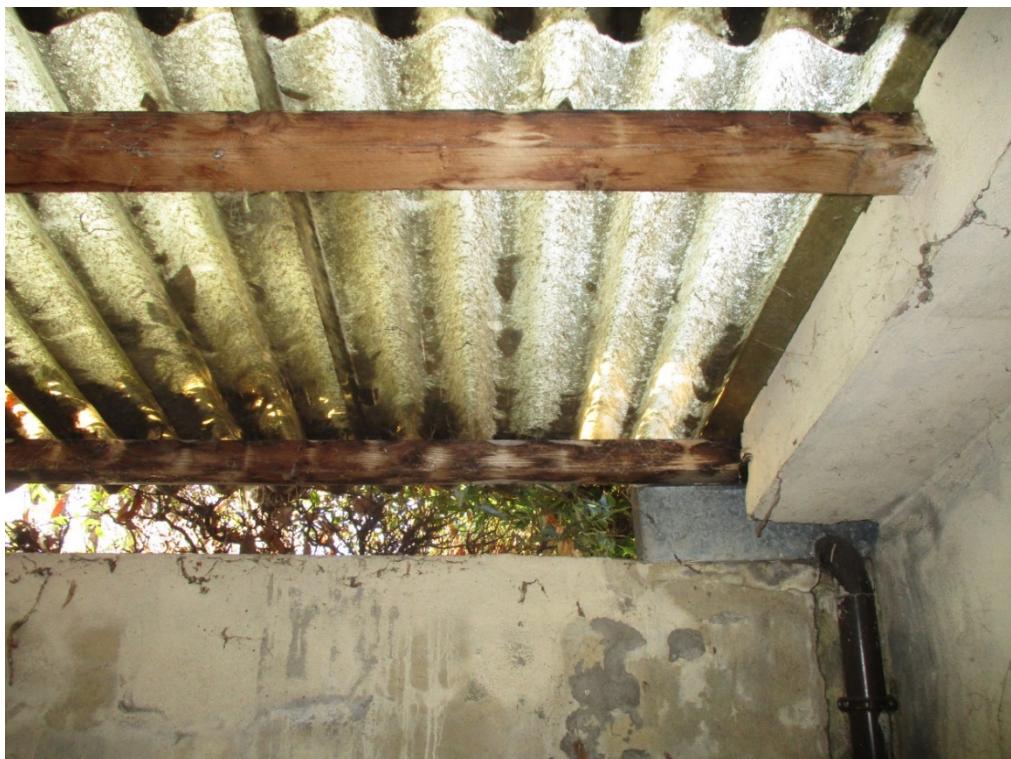
Figura 20: Foto interne – Fabbricato n°1.

Mancato ammorsamento fra la struttura principale in calcestruzzo armato e strutture in muratura costruite successivamente.

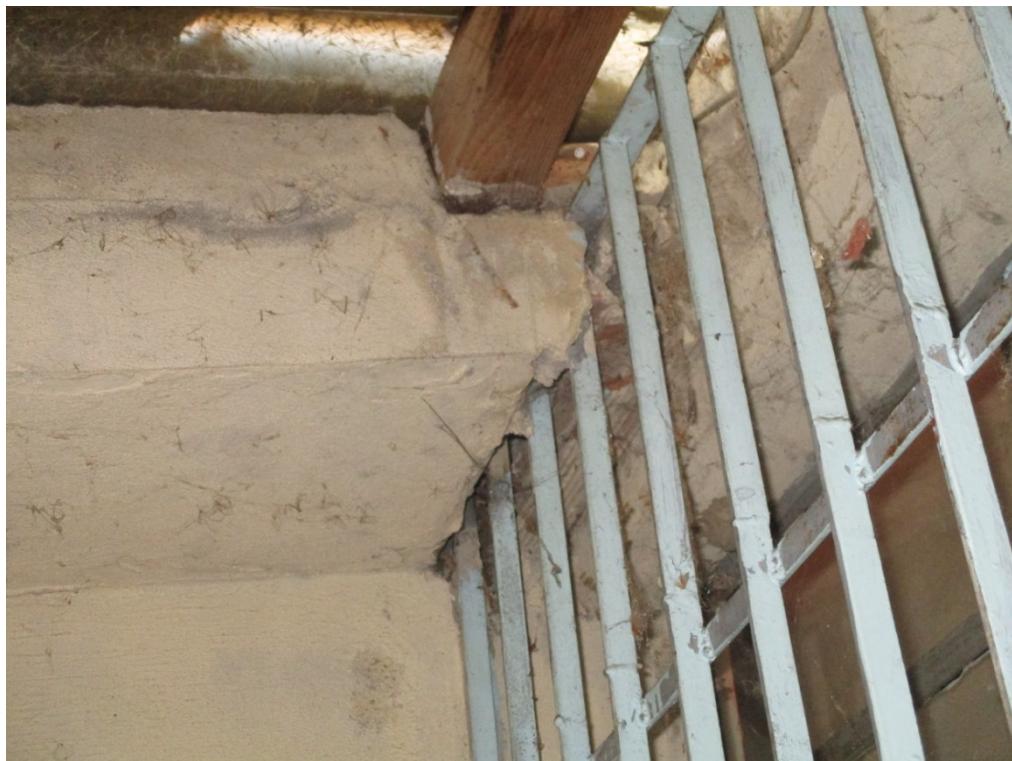
Figura 21: Foto interne – Fabbricato n°1.

Mancato ammorsamento fra la struttura principale in calcestruzzo armato e strutture in muratura costruite successivamente.

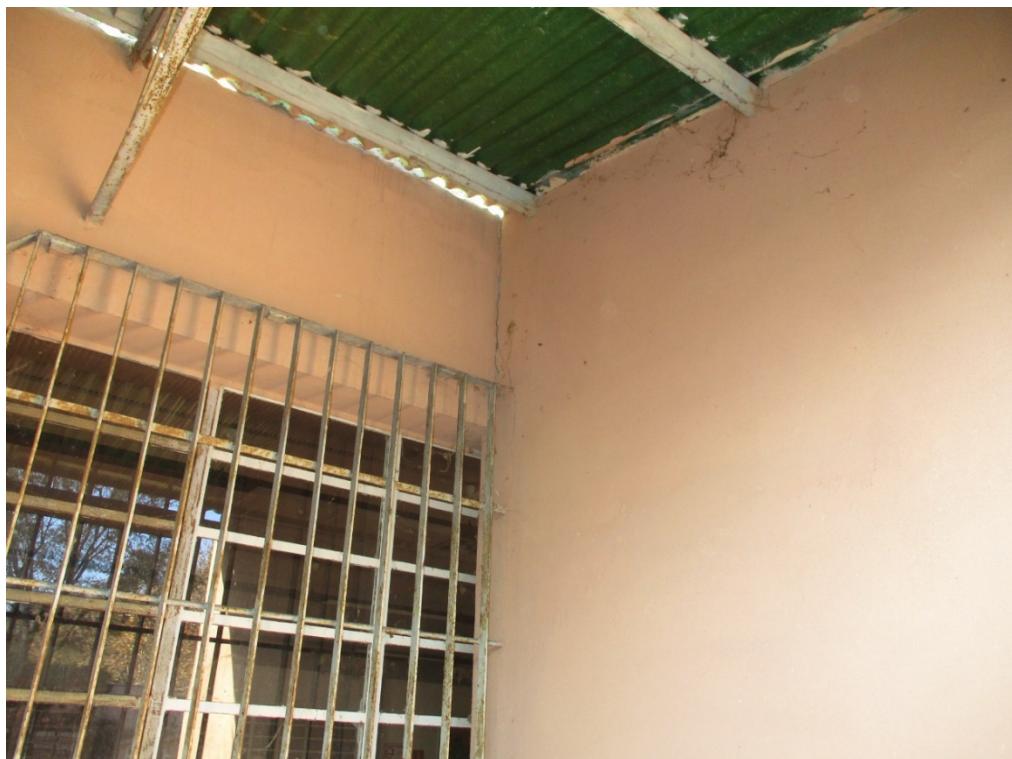
Figura 22: Foto interne – Fabbricato n°1.

Mancato ammorsamento fra la struttura principale in calcestruzzo armato e strutture in muratura costruite successivamente.

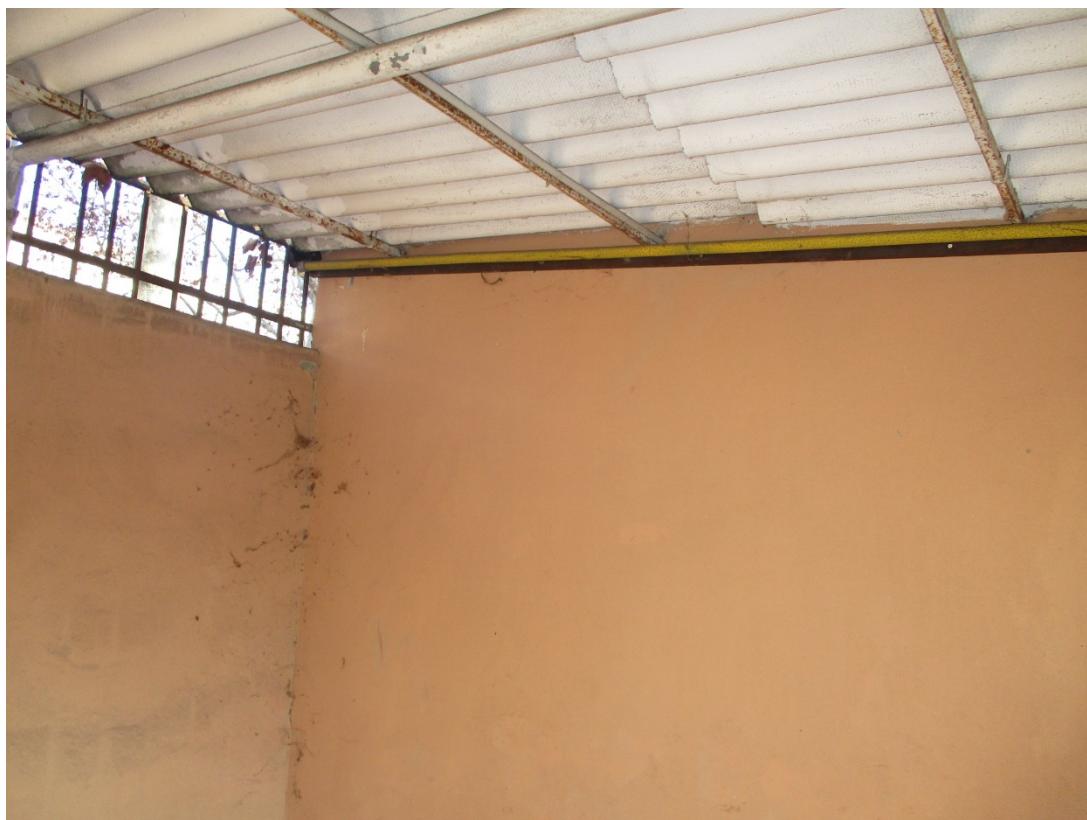
Figura 26: Foto esterne – Fabbricato n°2
Probabile assenza di ammorsamento murario.

Per capire il comportamento reale del fabbricato è necessario indagare l'ammorsamento fra i muri trasversali e le murature portanti principali, che sembrerebbe essere assente.

Si ritiene necessario eseguire indagini più approfondite sul fabbricato.

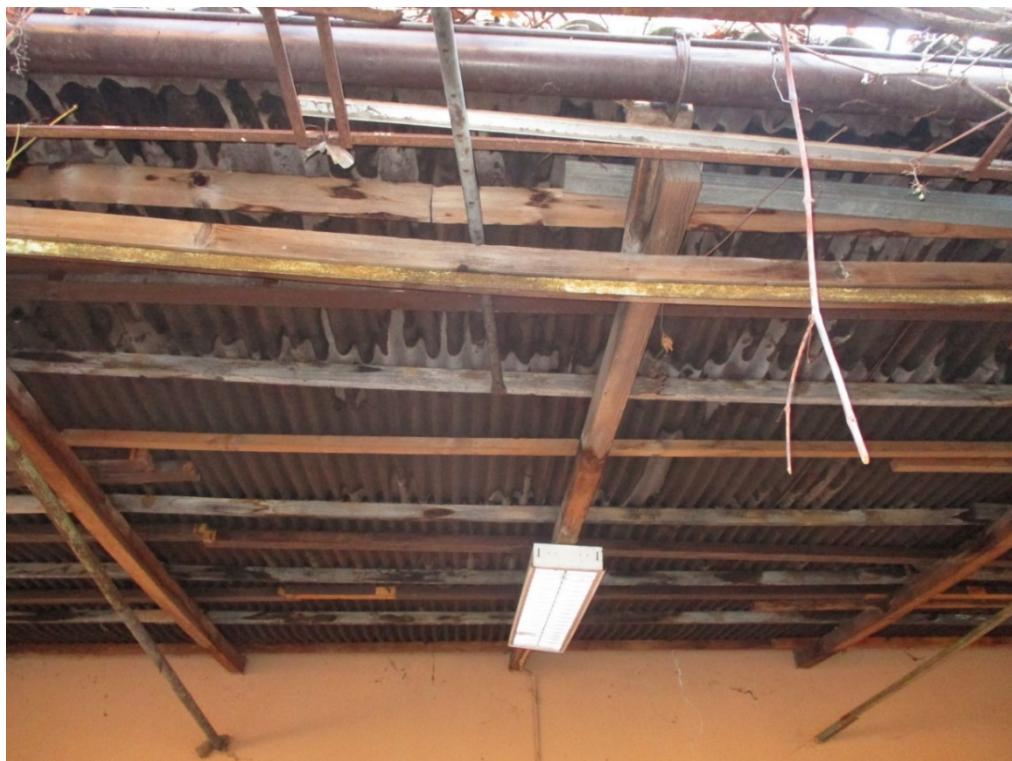
Figura 31: Foto esterne – Fabbricato n°3.
La copertura nella zona centrale risulta fortemente pericolante.

Anche la copertura lignea presenta una notevole deformazione e le travi in legno sono marce ed ammalorate.

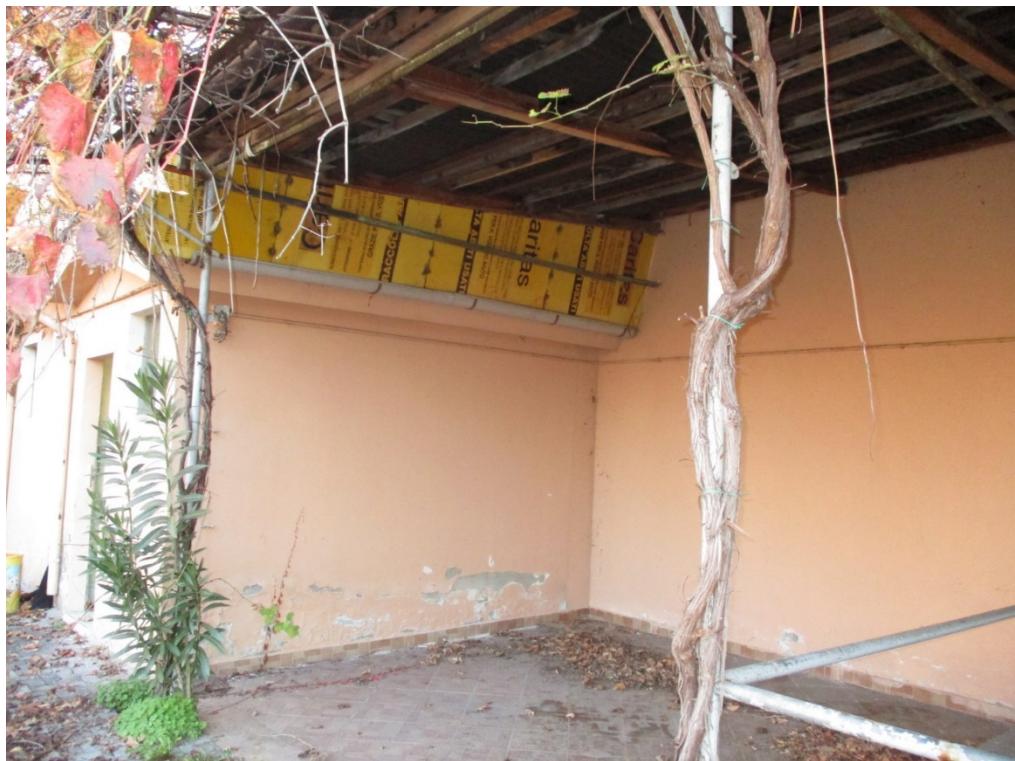
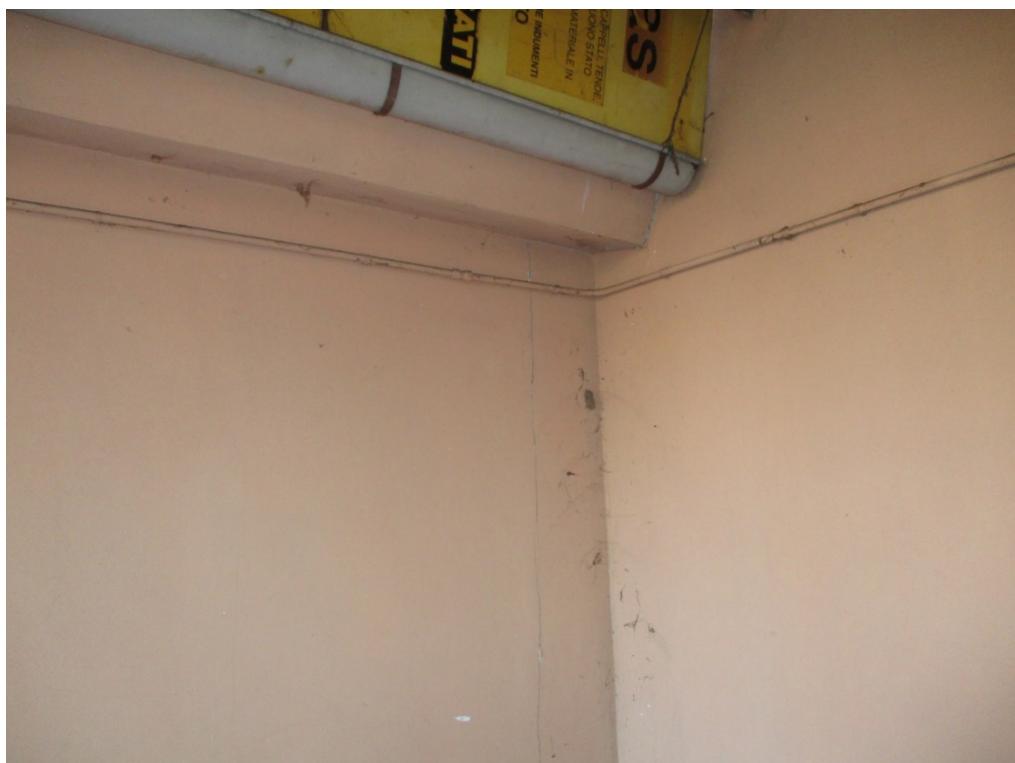
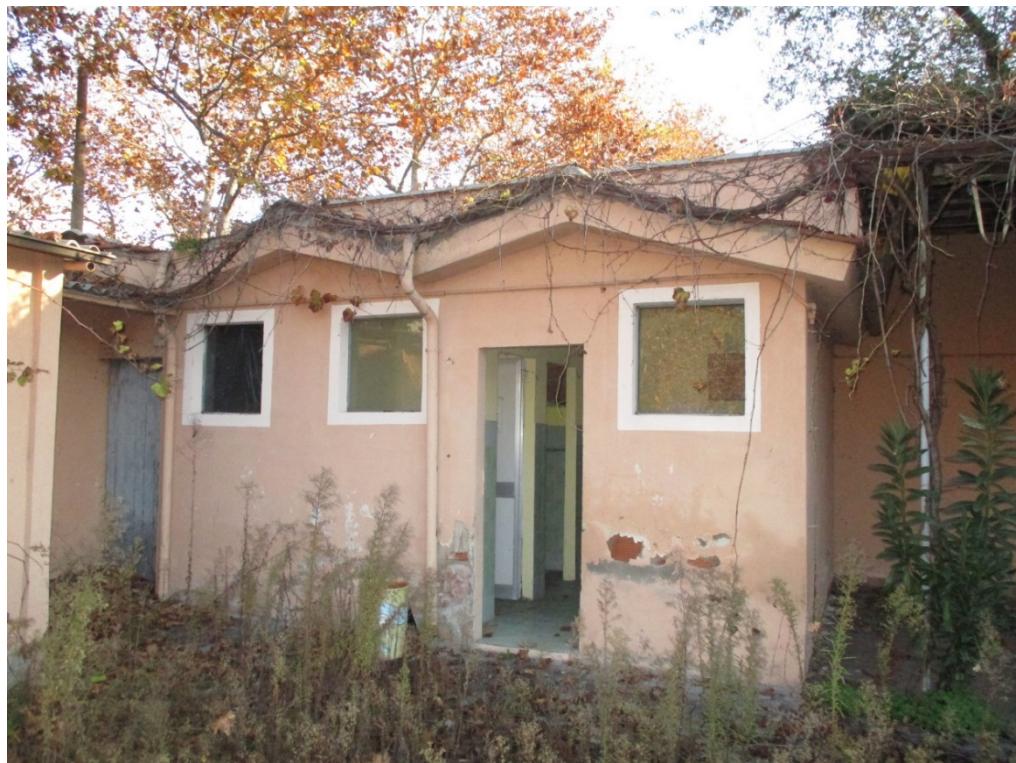
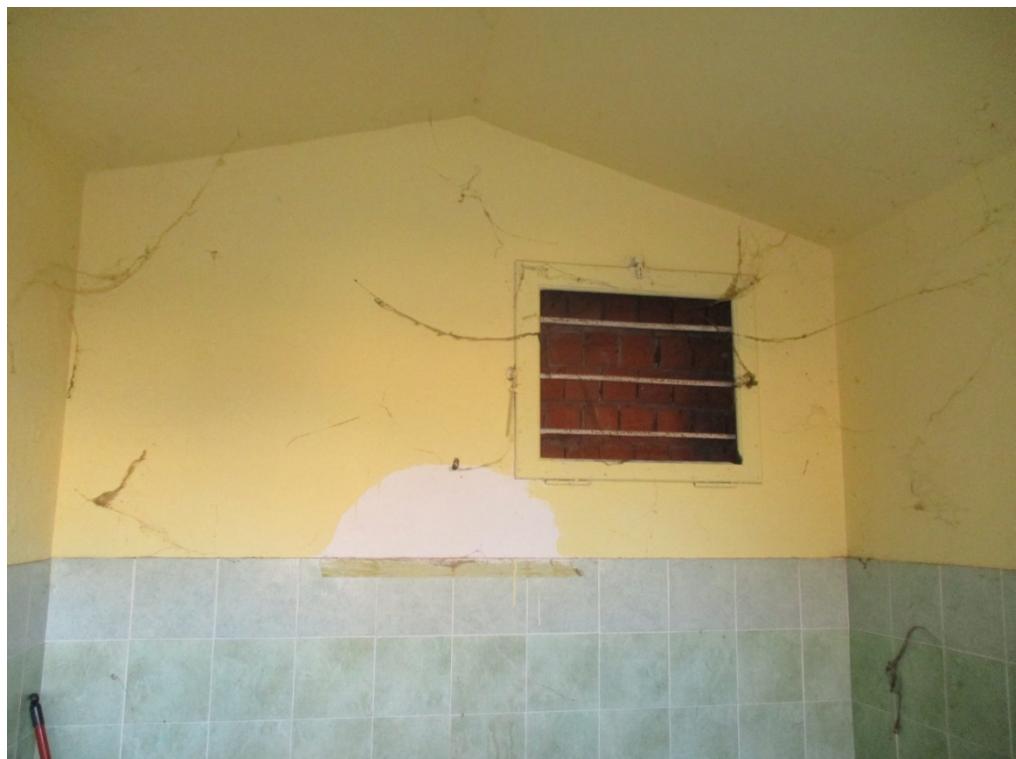
Figura 32: Foto esterne – Fabbricato n°3
Assenza di ammorsamento murario.

Figura 33: Foto esterne – Fabbricato n°3
Assenza di ammorsamento murario.

Figura 34: Foto esterne – Fabbricato n°3
Assenza di ammorsamento murario.

Figura 35: Foto interne – Fabbricato n°3
Assenza di ammorsamento murario.

Il fabbricato è costruito in adiacenza al muro perimetrale, senza esserne ammorsato, come risulta evidente dalle foto riportate in precedenza, questo ne costituisce una forte vulnerabilità sismica.

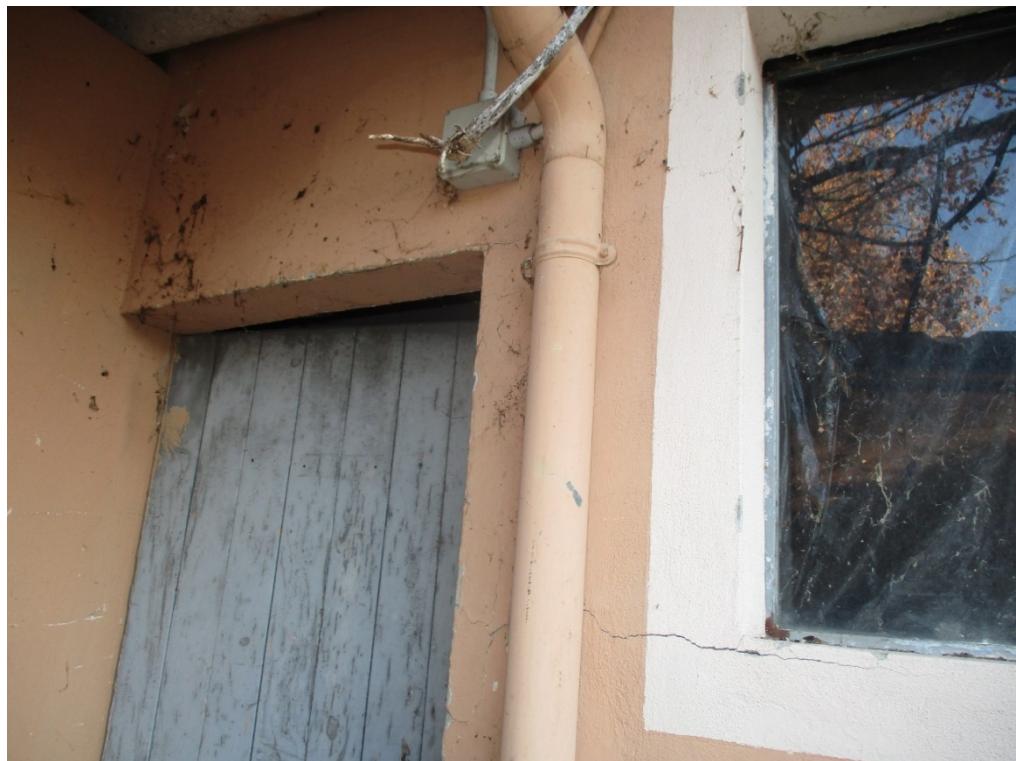
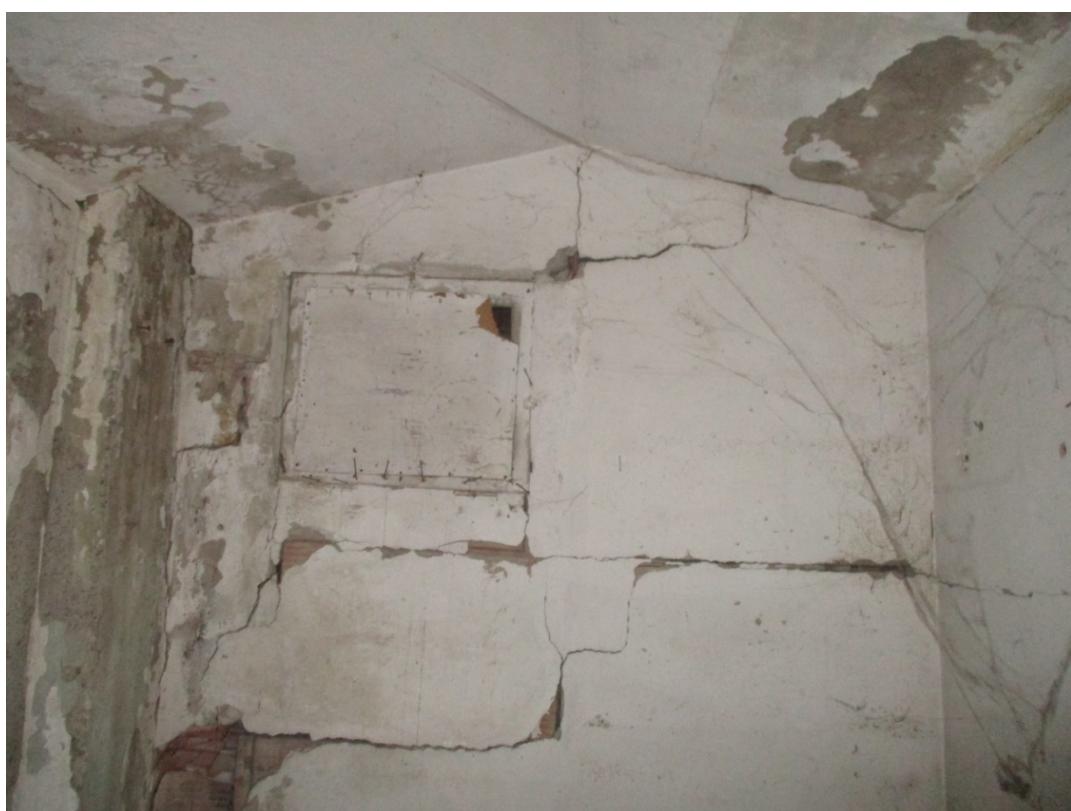
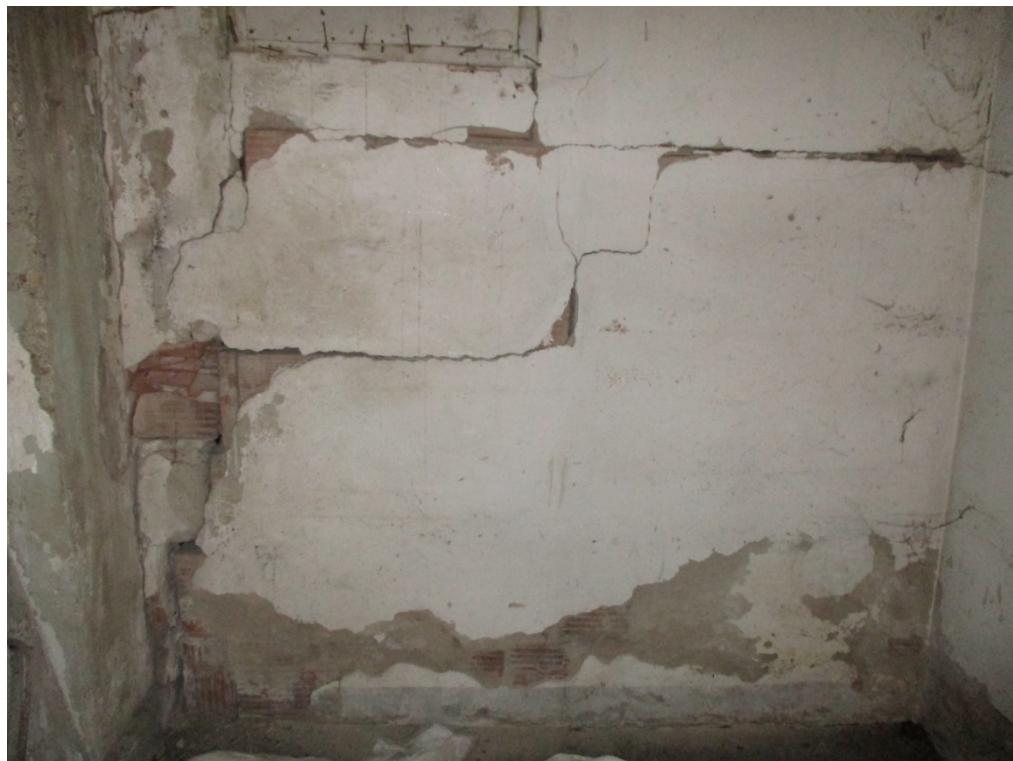
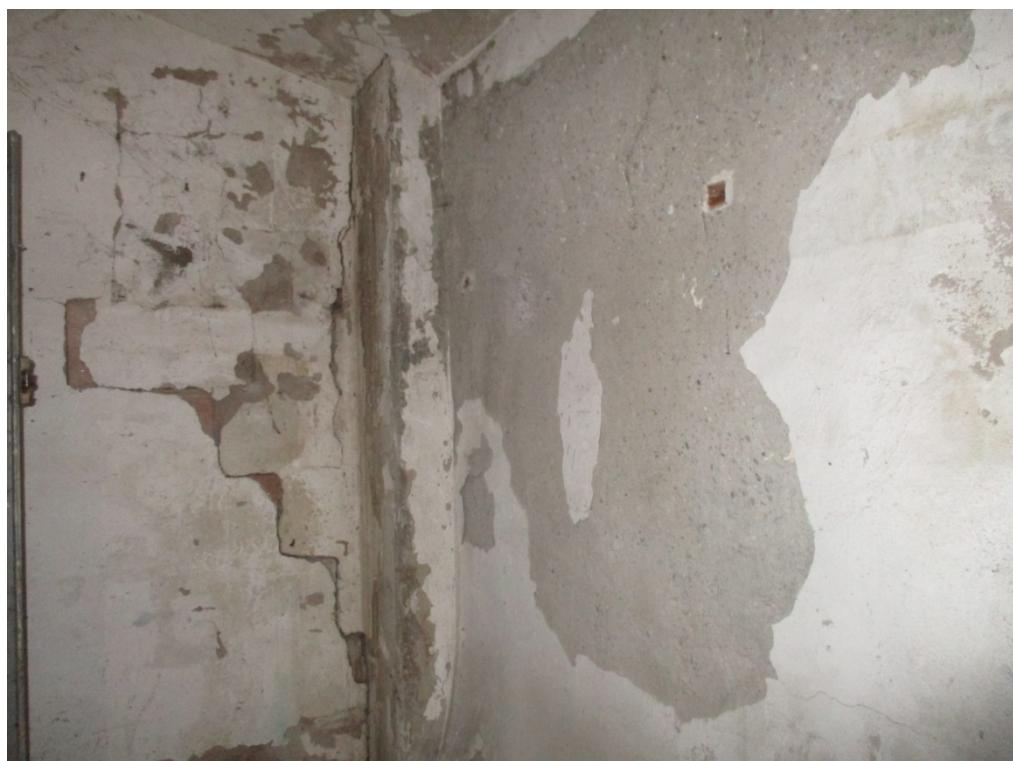
Figura 36: Foto esterne – Fabbricato n°3
Gravi lesioni sismiche orizzontali e a 45°.

Figura 37: Foto esterne – Fabbricato n°3
Gravi lesioni sismiche orizzontali e a 45°.

Figura 38: Foto esterne – Fabbricato n°3
Gravi lesioni sismiche orizzontali e a 45°.

Figura 39: Foto esterne – Fabbricato n°3
Gravi lesioni sismiche orizzontali e a 45°.

Infatti, il corpo di fabbrica risulta fortemente danneggiato da eventi sismici passati.

La struttura risulta inagibile e pericolante.

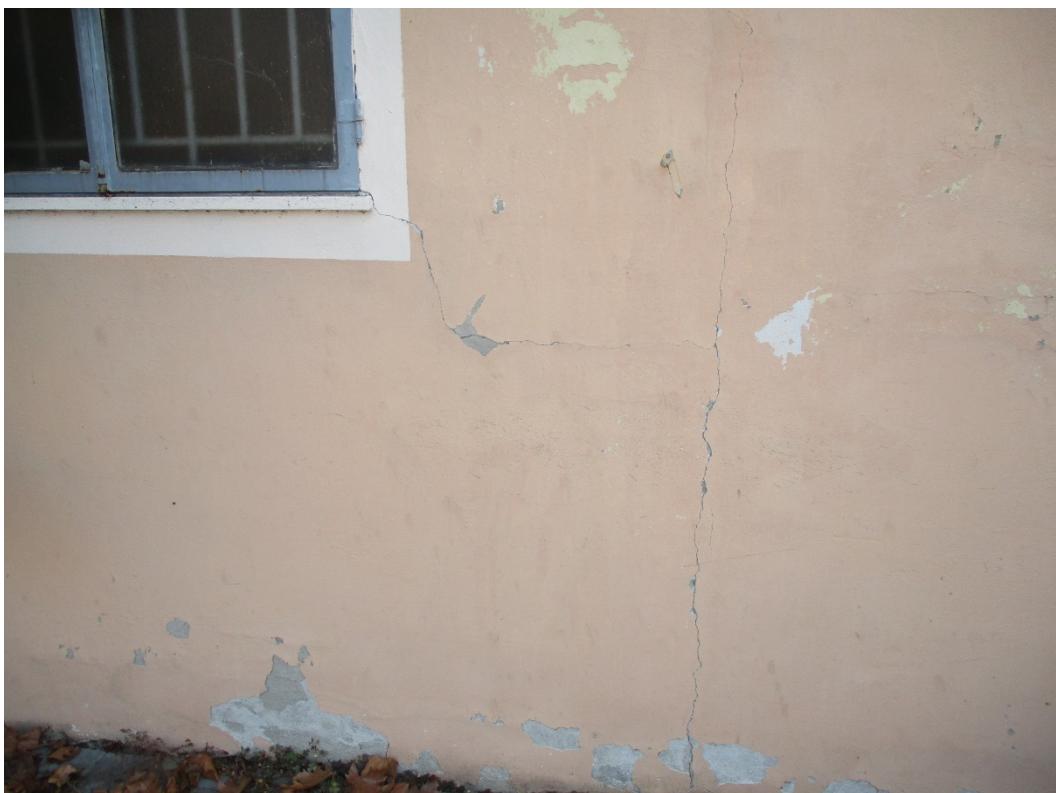
*Figura 41: Foto esterne – Fabbricato n°4.
Lesione a 45° in corrispondenza della finestra dovuta al sisma.*

Sono presenti alcune lesioni a 45° dovute al sisma in corrispondenza delle aperture.

Si ritiene necessario eseguire indagini più approfondite sul fabbricato.
