VERIFICA SPEDITIVA DELLE CRITICITÀ STATICHE DELL'EDIFICIO “EX IPPODROMO – PORZIONE EX COLOMBOFILI”

Modena, 18/12/2020

Ing. Elisa Modena

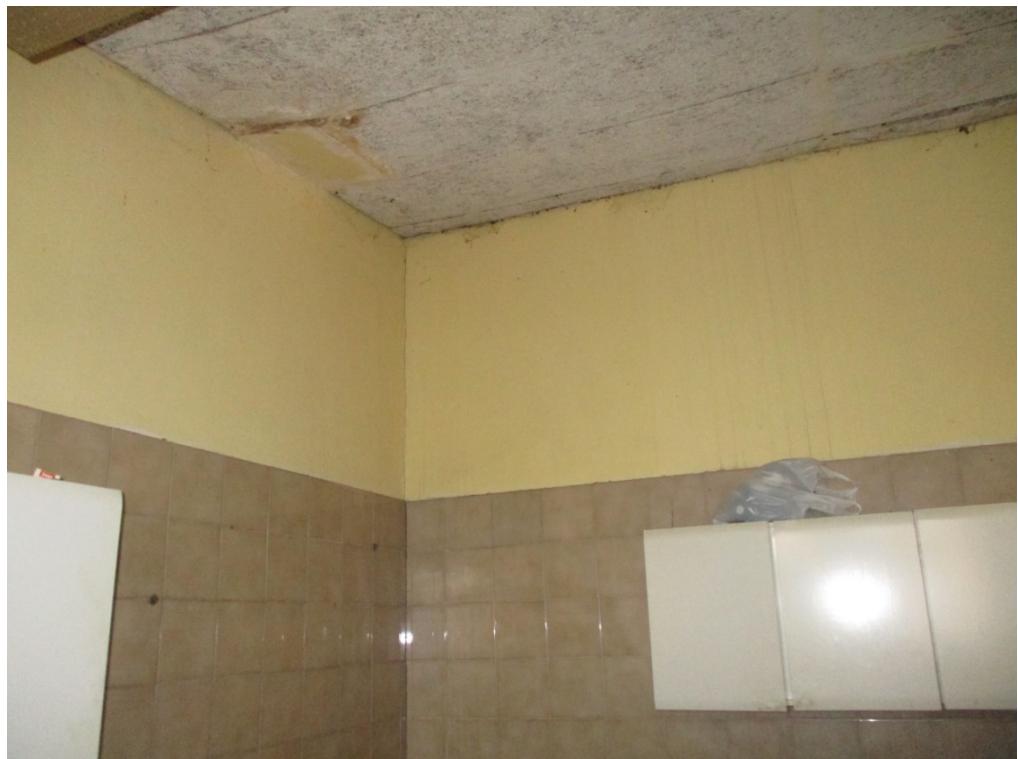
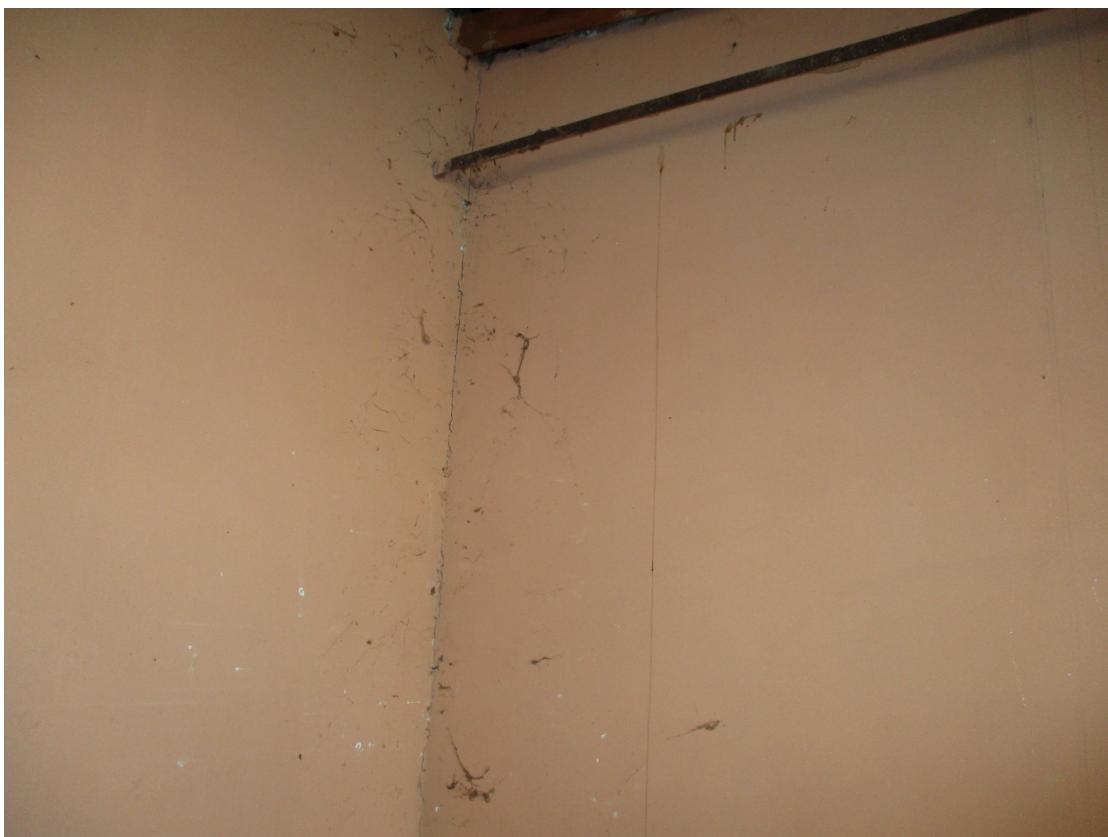
Figura 42: Foto interne – Fabbricato n°4.
Assenza di ammorsamento murario.

Figura 43: Foto esterne – Fabbricato n°4
Assenza di ammorsamento murario.

Il fabbricato è costruito in aderenza al muro perimetrale che ne costituisce un lato. Fondamentale indagare l'ammorsamento fra le pareti trasversali e la muratura portante perimetrale.

Si ritiene necessario eseguire indagini più approfondite sul fabbricato.

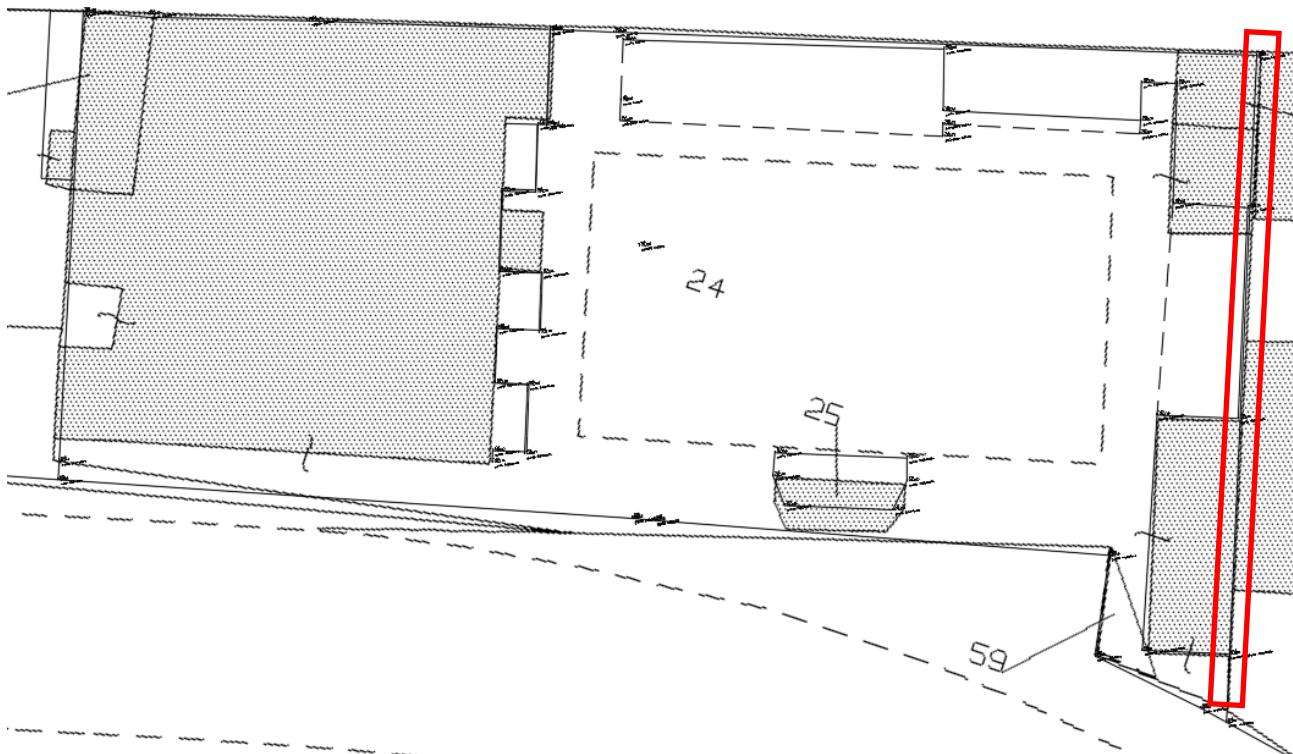
La muratura perimetrale, presente in corrispondenza dei fabbricati N°4 e N°5, indicata nella figura seguente, non presenta lesioni evidenti, ma essendo di fondamentale importanza per la sicurezza dell'area **si ritiene necessario eseguire indagini più approfondite su di essa.**

Figura 48: Pianta dell'area oggetto di intervento con indicazione della Muratura perimetrale adiacente ai fabbricati N°4 e N°5 da indagare più approfonditamente.
