VERIFICA SPEDITIVA DELLE CRITICITÀ STATICHE DELL'EDIFICIO “EX IPPODROMO – PORZIONE EX COLOMBOFILI”

Modena, 18/12/2020

Ing. Elisa Modena

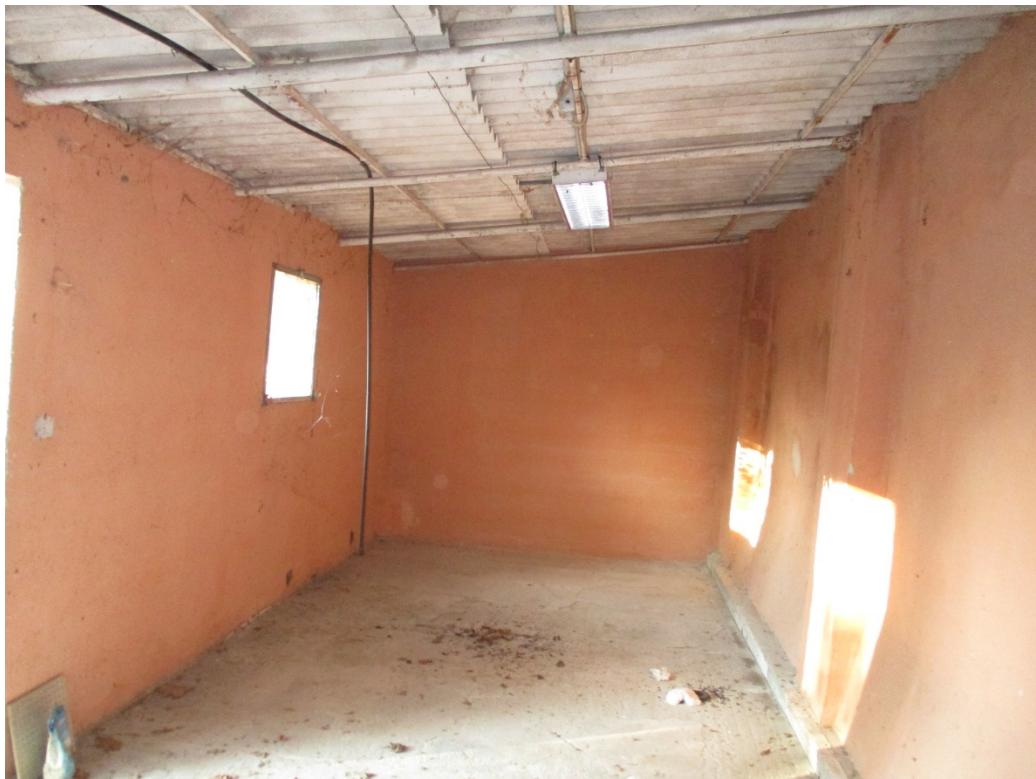
Figura 28: Foto interne – Fabbricato n°2.

La copertura non sembra avere deformazioni né degrado tali da renderla preoccupante dal punto di vista statico.

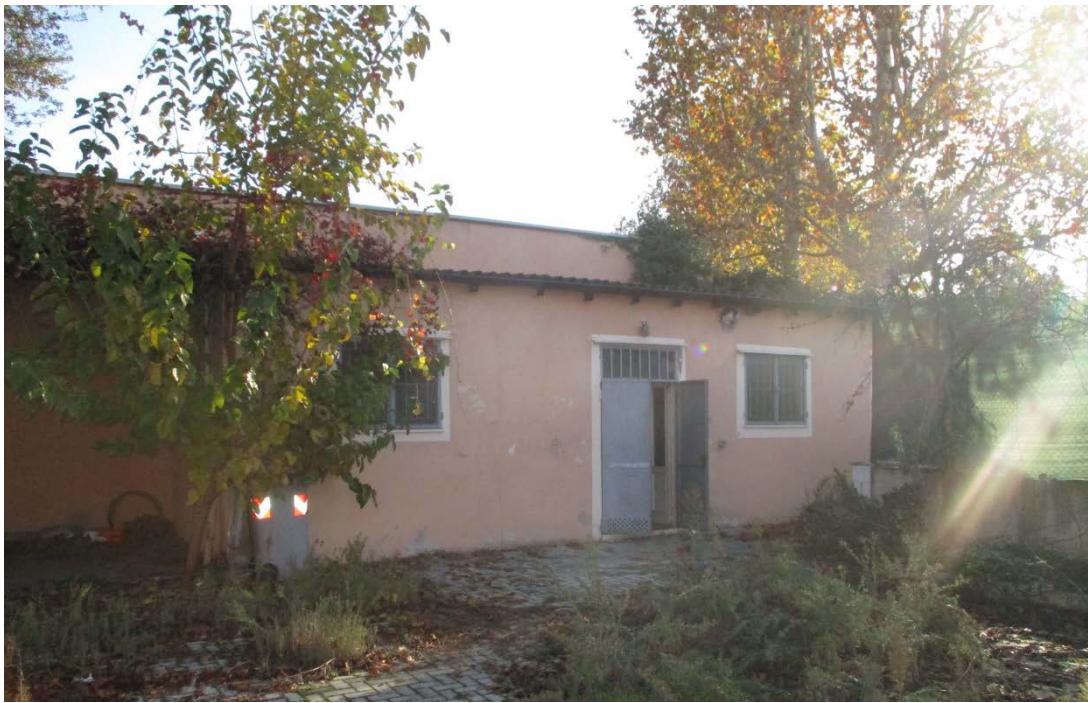
Figura 40: Foto esterne – Fabbricato n°4.

Sono presenti alcune lesioni a 45° dovute al sisma in corrispondenza delle aperture.

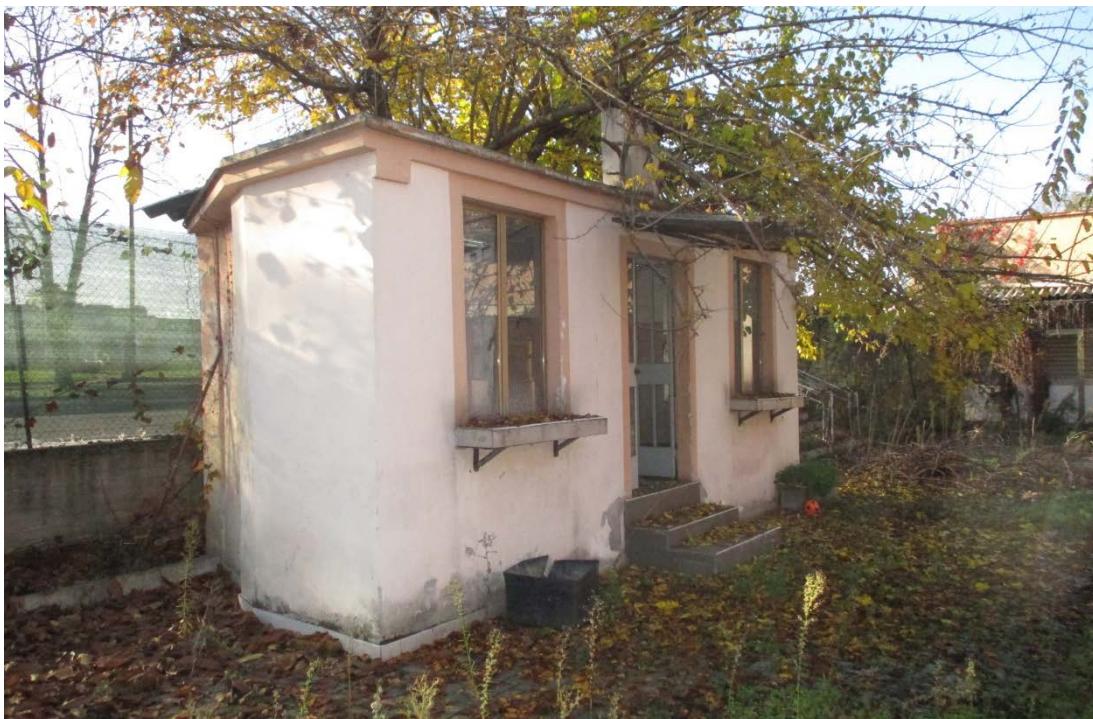
Figura 44: Foto esterne – Fabbricato n°5.

Il fabbricato non presenta lesioni nelle strutture portanti, solamente la copertura risulta fortemente ammalorata.
