**AMPLIAMENTO DEL COMPARTO INDUSTRIALE PRODUTTIVO CPC - MCAM
AI SENSI DELL'ART.53 DELLA L.R. 24/2017**

Rel.non contam. dei suoli

REPORT AL 08/02/2023 INERENTE AI
TERRENI DA SCAVO NELL'AREA EX-
NEON MODENA ED EX-TETRACCIAI,
VIA DELLE SUORE NN. 225, 231, 243

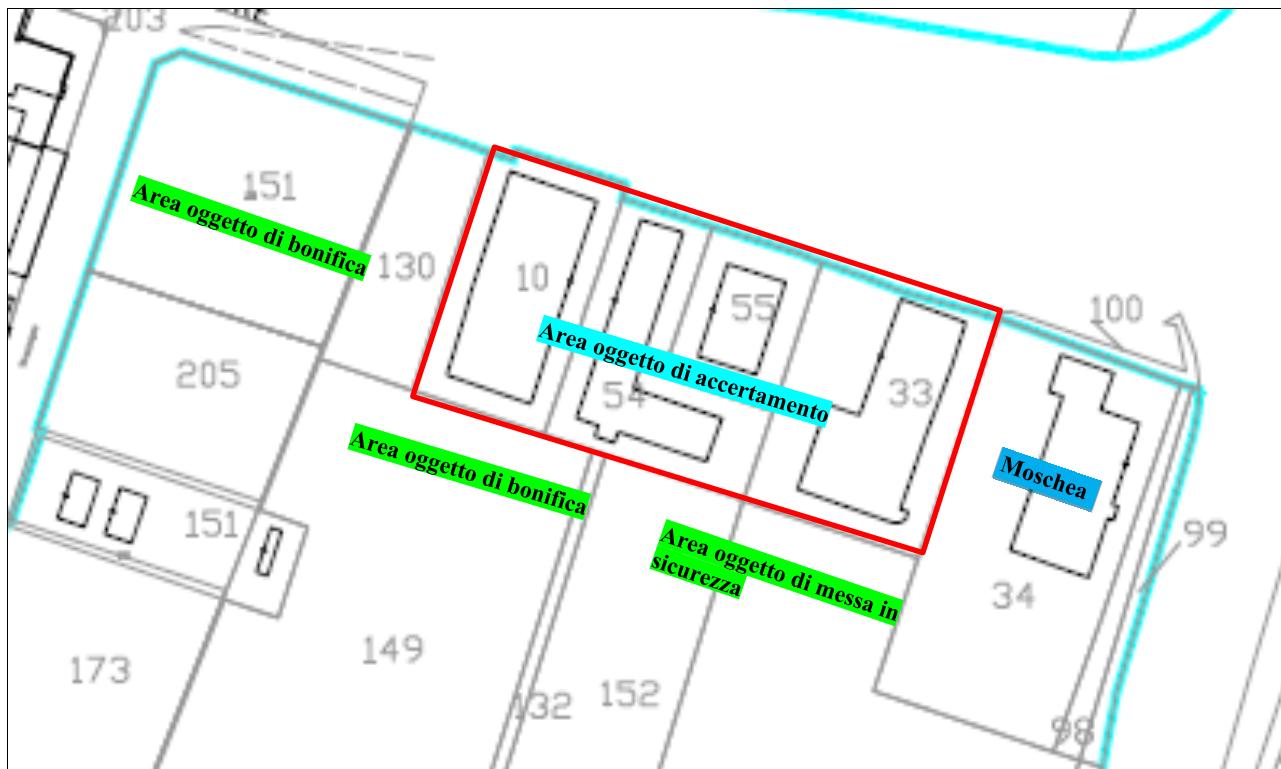
Figura 1: Dettaglio area di interesse

Si riporta un report al 08/02/2023 dello stato qualitativo dei terreni da scavo rinvenuti nell'area Ex-Neon Modena ed Ex-Tetracciai, ovvero una stima dei quantitativi di scavo per restituire l'area idonea dal punto di vista ambientale e tecnico rispetto alle opere di futura realizzazione (**Figura 1**).

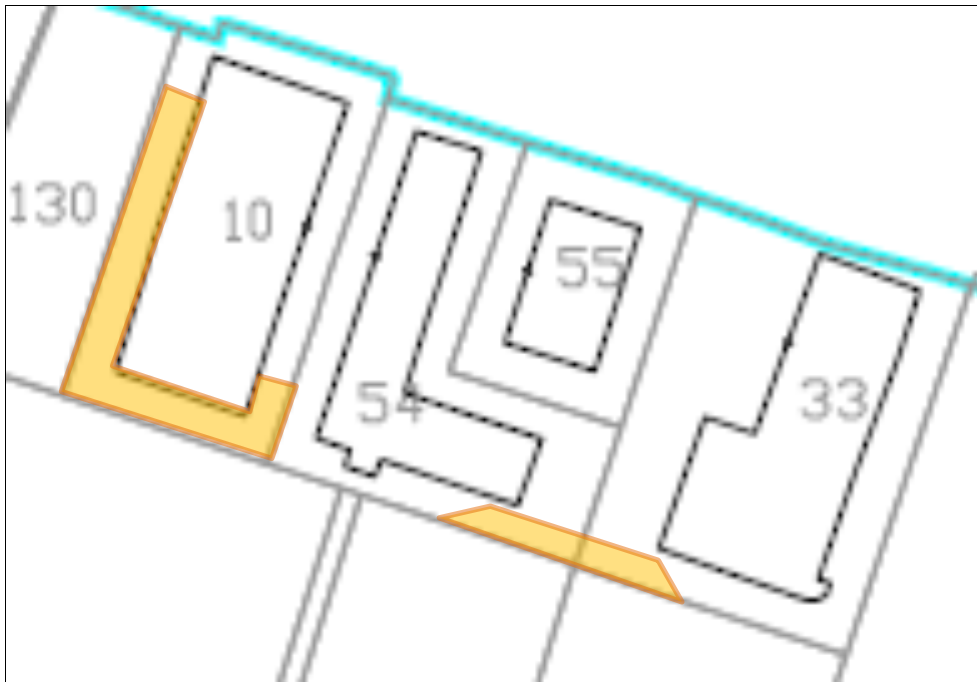
Figura 2: modello con evidenziate le aree contaminate con terre di fonderia

1) I terreni nerastrati di riporto ascrivibili a scarti misti di fonderia, di cui al punto 1), sono trattati nell'ambito di una bonifica in atto in cui Arpae è ente informato e verificatore. Si è deciso di portare avanti la procedura più veloce che comporta una messa in sicurezza di emergenza con smaltimento del terreno inquinato e verifica finale dei terreni non inquinati, con Arpae in contraddittorio.

L'estensione e la distribuzione dei terreni di fonderia, secondo quella che è la dichiarazione fornita ad Arpae, è rappresentata in **figura 2** in colore arancione. Alcune fasi delle lavorazioni in **figura 3**.

Il quantitativo di terreno ascrivibile alle predette terre è pari a circa 1000 ton.

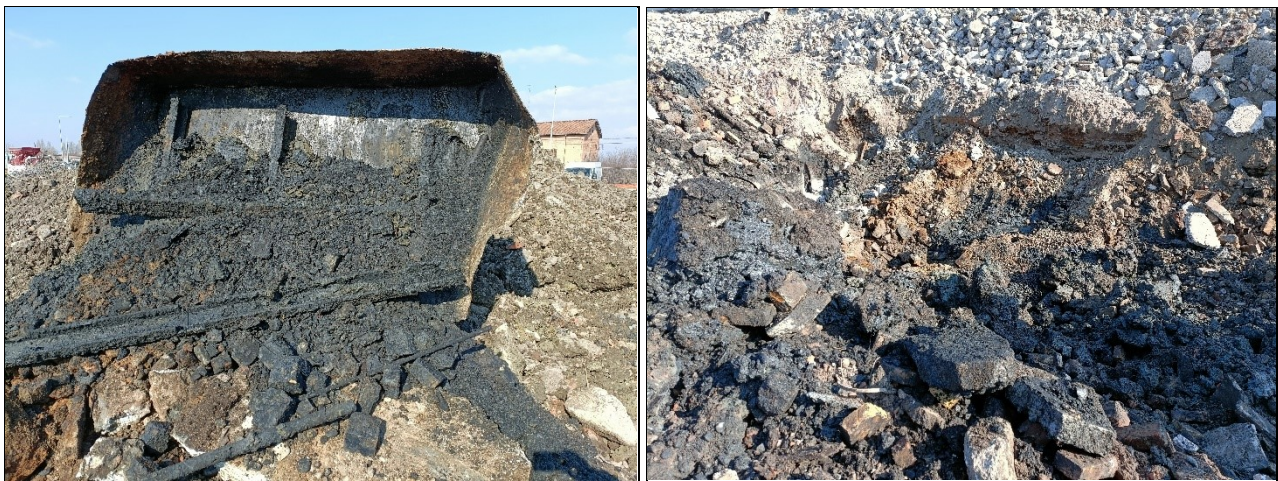
Figura 5: cisterna in acciaio rinvenuta sotto una soletta in calcestruzzo e dettaglio del terreno nel suo intorno

3) I terreni contaminati da sostanze oleose combustibili, idrocarburi e materiali refrattari, di cui al punto 3), sono stati rinvenuti al di sotto del fabbricato di cui al Mappale 33 (Ex-Tetracciai), in corrispondenza di una cisterna/vasca metallica interrata (lesionata) ricoperta da una soletta in calcestruzzo (**Figura 5**).

I terreni potenzialmente inquinati al di sotto della Ex-Tetracciai si approfondiscono per circa 1,3/1,5 m dal piano campagna, mentre per l'esatta estensione areale bisognerà attendere che vengano ultimate le demolizioni e spostati i cumuli di macerie che ricoprono il sito potenzialmente contaminato.

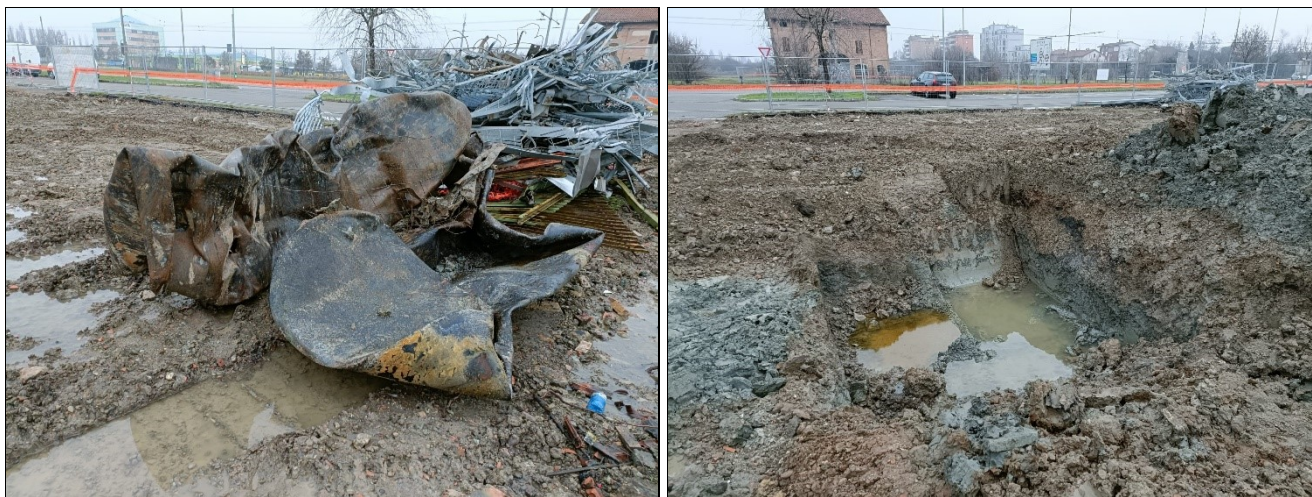
Figura 6: cisterne da gasolio rimosse e dettaglio del terreno nel suo intorno

Sono inoltre presenti delle contaminazioni da idrocarburi nei terreni intorno di 2 cisterne da gasolio da riscaldamento, seppur limitate come areale (hot-spot) (**Figura 6**).
